原廠技術公報

2011 原廠技術公報

新電子故障排行榜STB

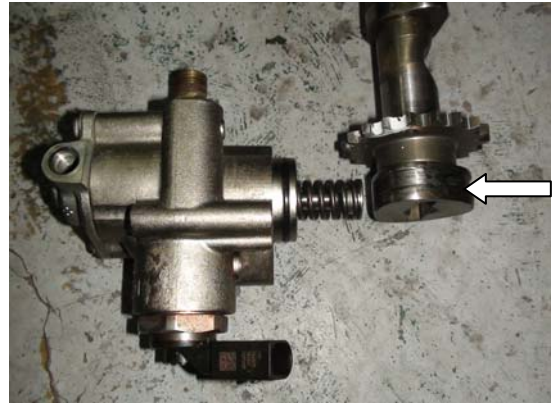
- 高壓泵驅動端磨損

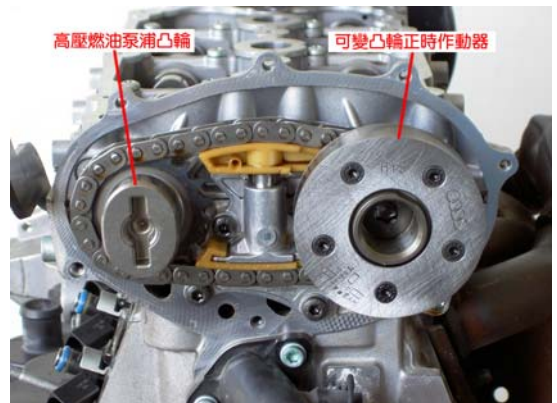
- 驅動凸輪已嚴重磨損。

- 由汽缸蓋後蓋拆出高壓油泵。
- 連同凸輪軸也拆下、更換。

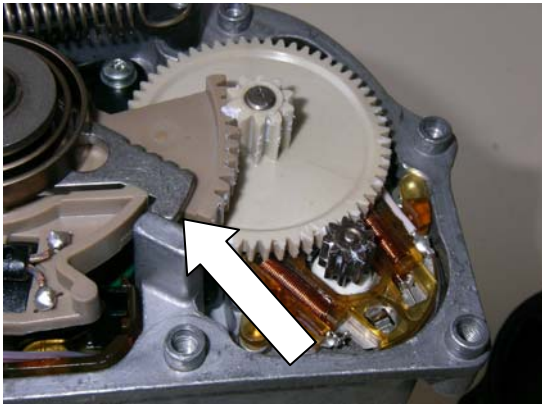
- ④ 馬達齒輪線路（放大）
- 馬達轉動齒輪不大
 - 黃油添加不可過多
 - 馬達電源是否脫錫？
- ▷ 在箭頭所示之基點加一片 0.2mm 膠片，解決軸心及齒輪磨耗問題。

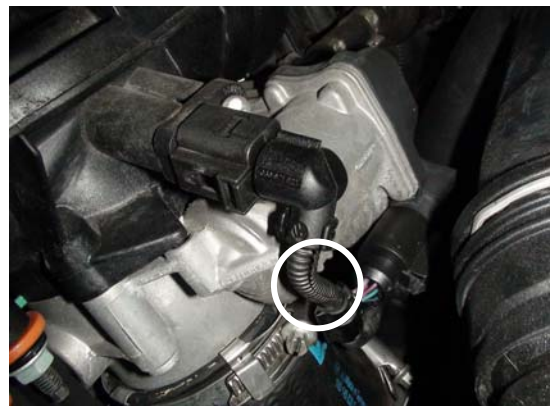
更新 ETC 6 條電線

- 怠速不穩、加速無力、叫出之故障碼皆與電子節氣門相關：

- 拆開 ETC 電插頭，根據上面鑄刻之 1~6 腳，由接頭處退開，再以原廠改良之不同長度電線取代原來蛇管內 6 條電線（通往 ECM），改良電線接觸及導通性後，解決問題。

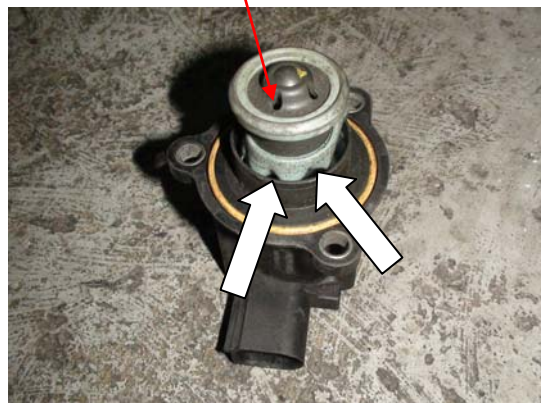
- 非504／507機油，或噴灑除碳劑，使柴油引擎渦輪進氣洩壓閥內的膜片，受到機油污染逐漸變形退化，如照片中央膜片向內收縮成波浪形……

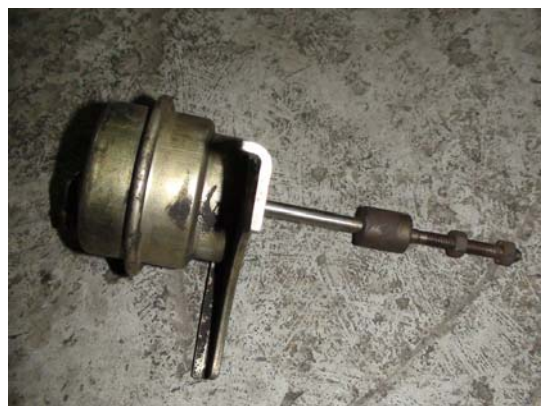
- 常有案例顯示，柴油引擎渦輪排氣洩壓閥，內真空膜片容易破裂而失去作用，於怠速中加速一併檢查盒片拉桿是否正常移動。

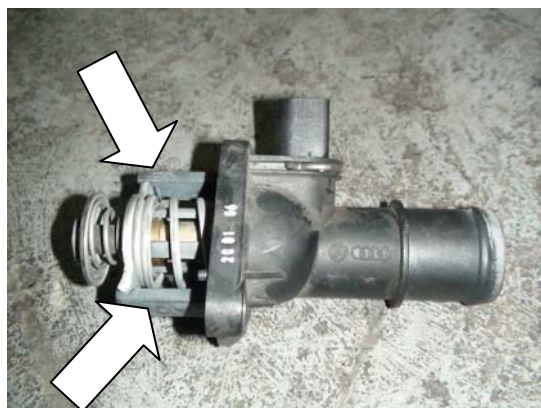
- ④ 電子水龜不受 ECM 的指令關閉水道，使冷卻水一直在大循環狀態，水溫表指示連續低水溫，而又叫不到相關故障碼。
- ⑤ 更換電子水龜後，必須使用專儀或泛用機重新設定。

電子水龜（電子節溫器）塑膠固定腳座斷裂或加熱器故障

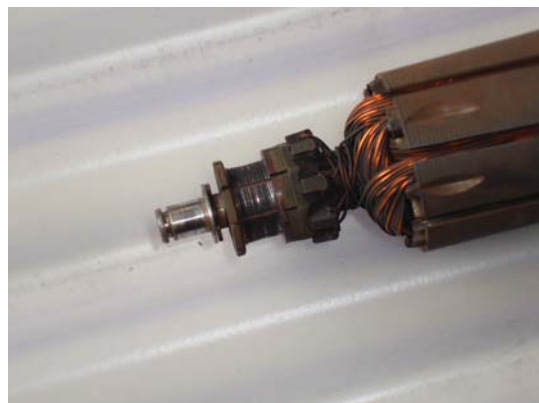
BMW 碳刷座磨耗

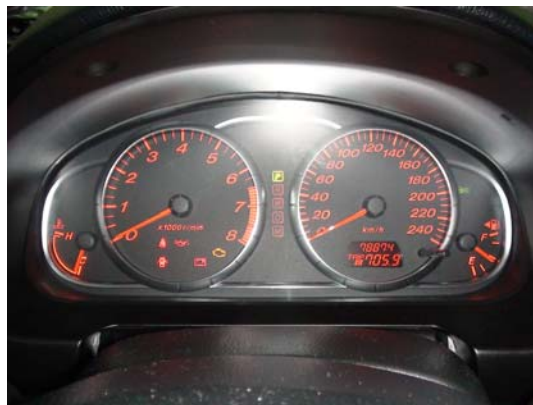
- 起動加速或中段以上加速時，有爆震，在 4,600RPM 左右偶爾失去動力，車速上不去，叫出：
 - 0171 混合比太稀
 - 0325 爆震感測器電路故障 (KS)
 試著將故障碼消除，即不再出現故障依然存在，試著空轉操車至 4,600RPM 時，轉速表顯示一直在 4,300~4,800 之間飄移。
- 檢測可變進氣系統控制電磁閥 (VIS) 及可變進氣渦流電磁閥 (VTCS) 電阻值 32 Ω 正常。
- 觀察 VIS 及 VTCS 作動器 (真空閥) 時，當轉速在 1,200~1,800RPM 時，VIS 真空閥連桿已開始移動，正常 VIS 應該是在 4,600RPM 以上才會移動。
- 再加速至 4,800 轉時，反而是 VTCS 的真空閥連桿來回移動，導致轉速表上下移動。
- 檢查 VIS 及 VTCS 兩組真空閥的真空管路，發現因為太相似，也太接近而誤接，相互對調所造成。

轉速表在 4,300~4,800RPM 之間移動，車速上不去 (馬 6)。

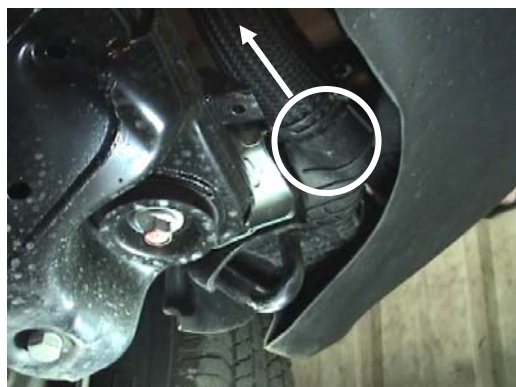
- 車子起動困難，叫出故障碼：
 - P0069 增壓壓力感測器及電路電壓超出範圍、性能不佳
 - P0101 空氣流量感測器信號超出範圍、性能不佳
 - P2238 加溫式線性含氧感測器泵送電流電路電壓太低
 但查修相關元件及電路皆正常，引擎越來越無力。
- 因為中間冷卻器到進氣歧管之間的進氣軟管夾鬆脫，造成進氣洩漏，進氣量不足 → 空燃比過濃 → 排氣溫度上升 → 黑煙過濾器黑碳太過量累積所引起，加強進氣軟管束緊力並清除黑煙過濾器黑灰後恢復正常。

中央空氣冷卻器出口到進氣歧管之進氣軟管洩漏，造成 DPF 阻塞

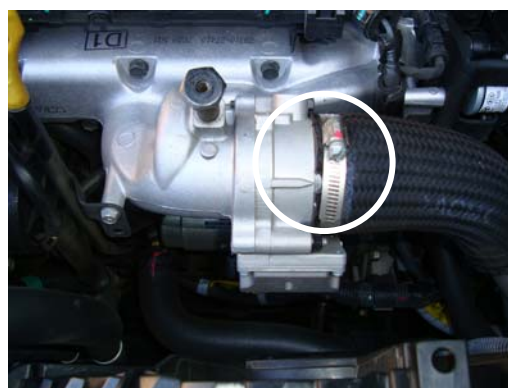
進氣軟管夾易脫落、軟管容易破裂

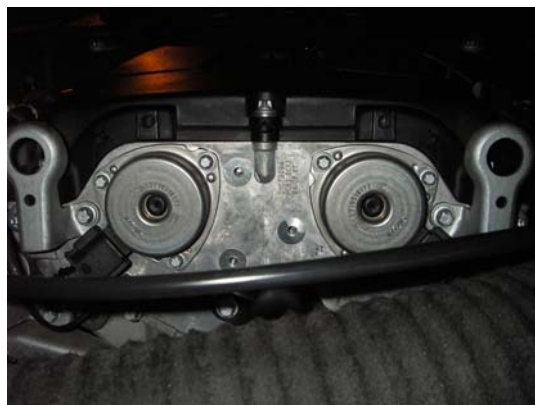
- C180K / C200K / CLK200K / C230K / E200K 西門子 SIML4 (L4 缸 271 引擎)
機械增壓：引擎故障警告燈亮起，先叫出加熱式含氧感測器，更換後，又回廠叫出噴油嘴，檢修後，再次回廠，又叫出不同故障碼，好像故障一直在遊走。
- 進氣可變氣門正時控制電磁閥、排氣可變氣門正時控制電磁閥漏機油，滲入電插頭及銅線內，沿著線束遊走，由最下端加熱式含氧感測器積滿油後，開始往上遊走，所以故障碼每次不同。
- 解決方式：更換電磁閥或加裝改良線組（改良線組：2711502733 數量 2），讓機油不會沿著引擎線組流到各元件。

可變氣門正時控制電磁閥漏油

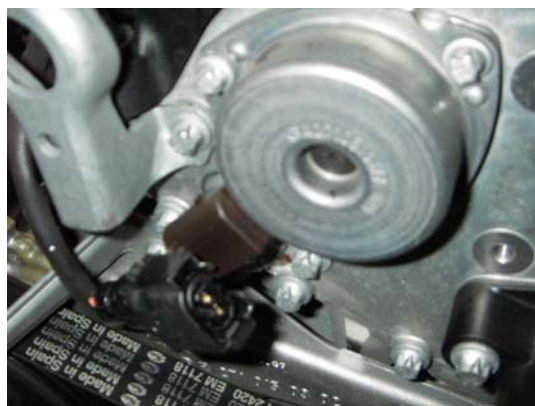
沿著電插頭及銅線到處流竄

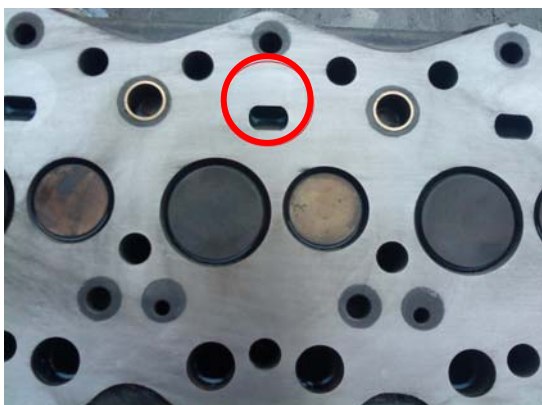
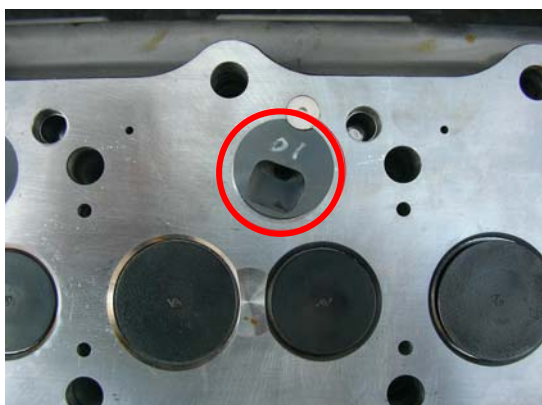
② 這是兩只全新的缸蓋，您看有何不同？左圖燃燒室是鑄鐵製成壓入；右圖燃燒室是陶磁製品（萬一以後要磨平面還要有特製銑床）右缸蓋比左缸蓋貴了約二分之一，左缸蓋用了未一個月，鑄鐵燃燒室熱脹冷縮之下，就像下圖，燃燒室已下陷約 30 條，缸蓋平面沒彎曲，汽缸床當然在燃燒室處壓不緊，引擎不吃水才怪呢！

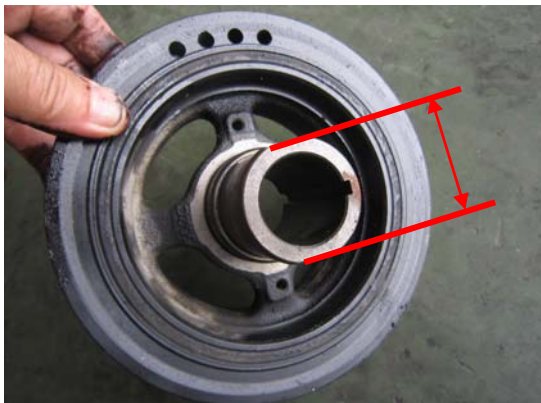
② 曲軸皮帶盤殼上有三平切口（公套）用來驅動機油泵（正常）

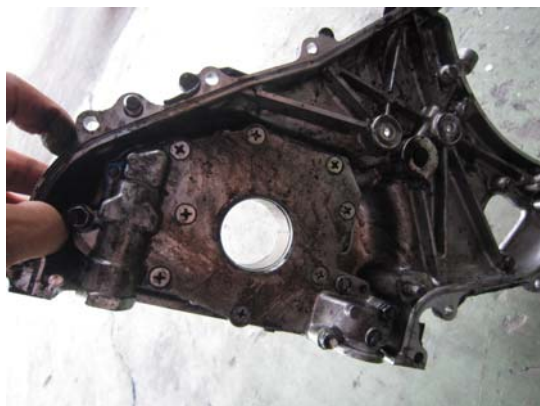
③ 正時鏈條蓋上的機油泵積滿油泥，機油泵空轉，失去潤滑。

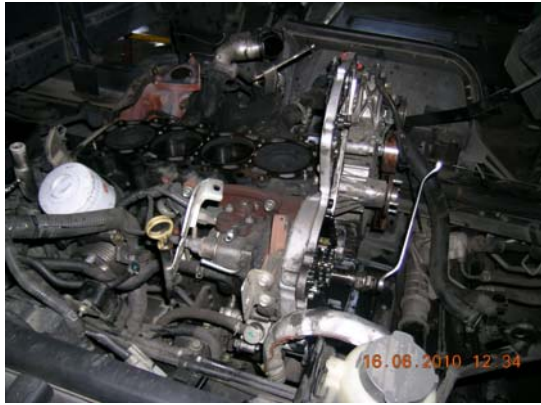
- ③ 使用不良柴油，將噴油咀瞬間咬死，大量噴油而出怪手。
- ④ 機油太久沒換，潤滑品質不良，將機油泵本體旁之洩壓閥頂開後就咬住不回，以致機油壓力不足，而使波司燒毀出怪手。
- ⑤ 若原廠品質不良則不在話下。
- ⑥ F24 沒有 DPF，原廠未指定特殊規格，不可能由機油造成。
- ⑦ 最後追蹤到是因本車是在港區作業，因售價較便宜而直接添加船舶用柴油，因其含硫量很高與新式引擎設計不符，不能提供高壓油泵運轉所需潤滑，以致由正時鏈條所驅動的高壓油泵咬死，在引擎運轉力道衝擊下，直接斷鏈。

高壓油泵軸心咬死

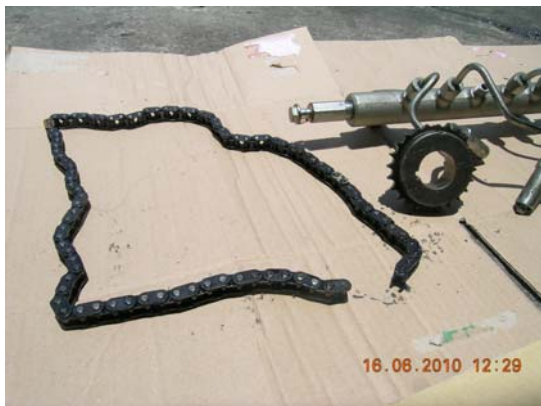
正時鏈條斷裂

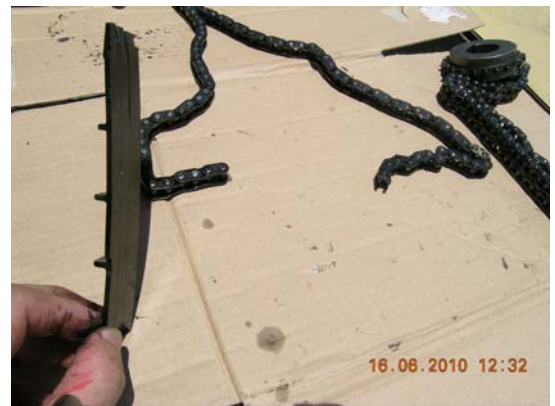
正時張力板磨損

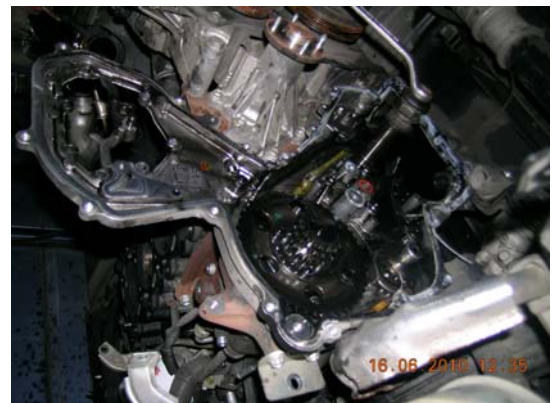
正時系統大修 (材料約 10 萬)

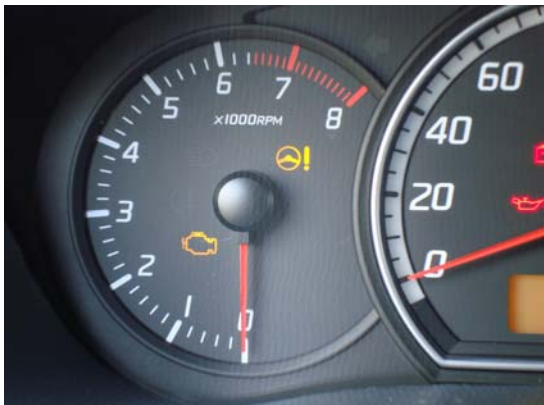
速度感應式電動方向盤燈亮起

- 電子方向機位置感測器
- ▷ EPS 電腦是依據車速感測器的信號，調整車速感應之動力補助力道，因未收到車速信號，EPS 無法判定力道大小，而亮燈。

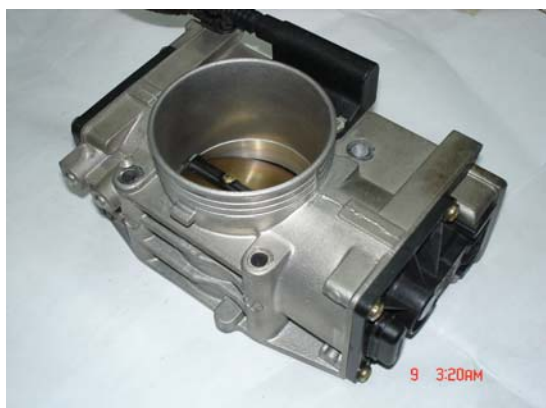
ETM 的外觀及端子相同，但腳位用途及接線不同

- 線路及信號判定正常，但更換電子油門後，故障消失；因使用噴霧式除碳劑，使 ET 內部損壞。

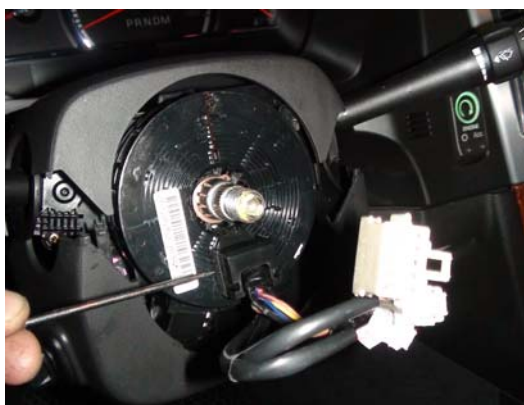
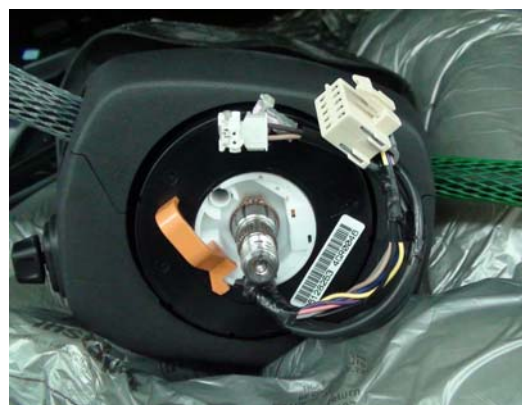
- 車輛進廠維修“方向盤不正”，因為前輪定位前束差異而調整方向盤造成 SRS 安全氣囊內部線圈斷路。
- 錯誤示範：
一般定位師傅將方向盤拆下直接調整或旋轉方向盤角度後在置於方向盤機柱上，而導致方向盤下方之氣囊感應線圈（日、美系車），或是方向盤機柱控制模組（德系車），內部線圈斷路，而導致車輛某些快速功能鍵（鈕）消失或不作用！

維修時需做記號，然後將安全氣囊感應線圈用紙質膠帶固定，以免損壞高昂零件
