## FK / FM 車系新復興 7,545cc 共軌直噴柴油引擎

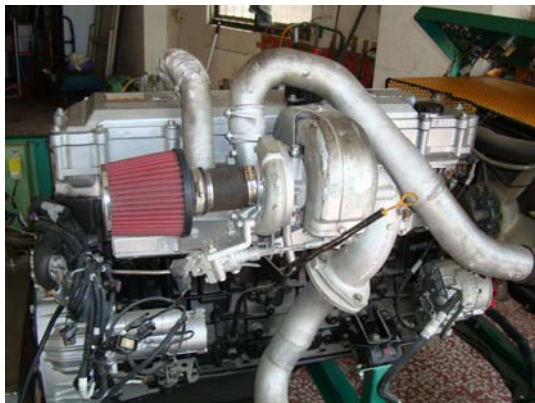
引擎排氣管側渦輪增壓器

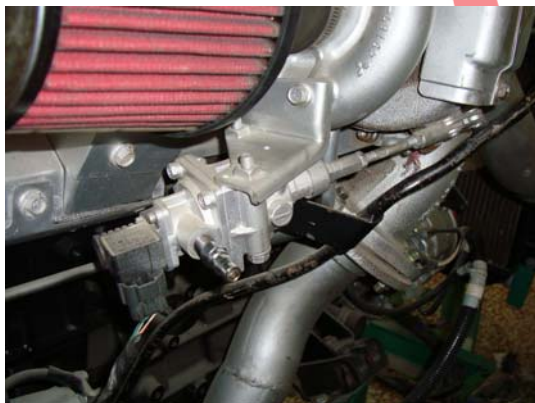
渦輪控制閥

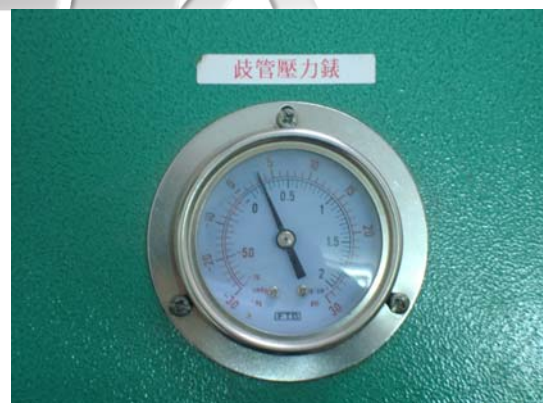
怠速：3.1PSI → 4.8 PSI

加油：4PSI → 8PSI

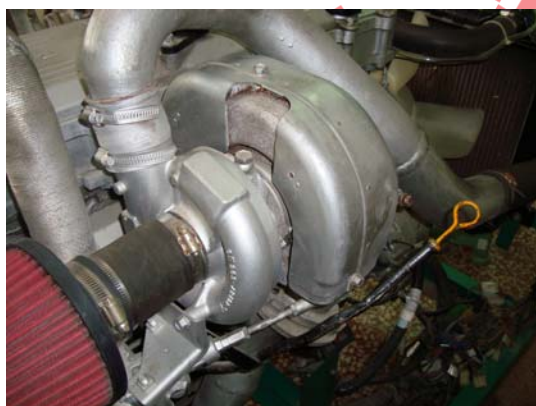
- ① 檢查各部位外觀是否有龜裂、變形、漏油、氣密不良。
- ② 檢查空氣濾清器是否正常。
- ③ 拆開渦輪增壓器進氣軟管，檢查渦輪增壓器葉片與渦輪增壓器軸向：徑向間隙是否正常，如有異常請更新：

檢查渦輪各部位

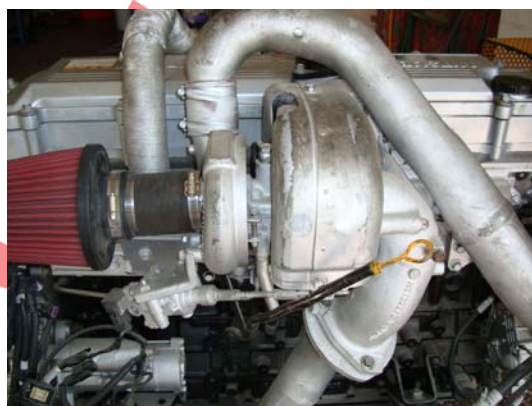
| 軸向間隙 | 0.005~0.009 極限 0.1mm |
| 徑向間隙（渦輪端） | 0.40~0.53 極限 0.58mm |
| 徑向間隙（壓縮輪端） | 0.55~0.66 極限 0.72mm |

檢查進氣軟管及葉片間隙

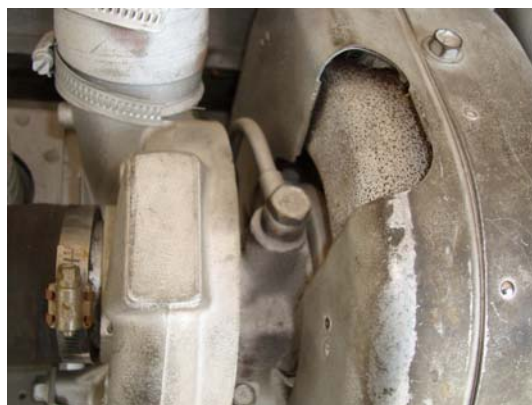
渦輪潤滑油管—入口

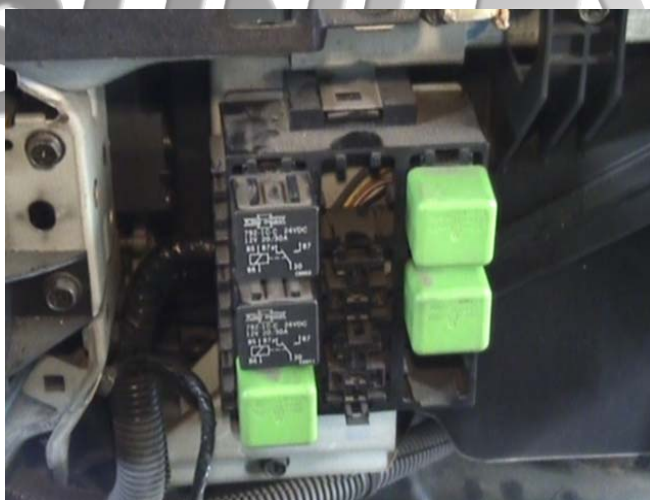
儀表板保險絲 / 繼電器盒

- 卡車在音響右側有一組繼電器盒：
- 左側雙黑者，使用於冷氣；
  - 左下綠色用於暖氣風扇馬達，右上為電腦主繼電器，右中為 PCV 繼電器。

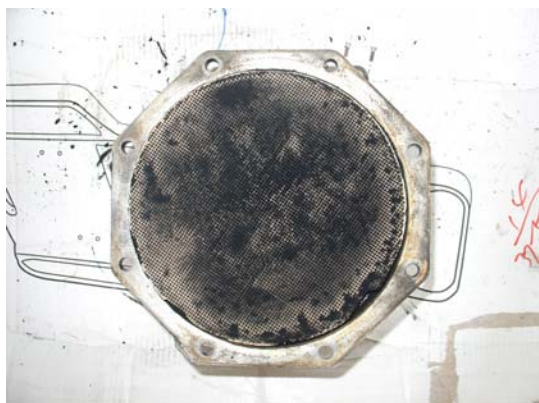
DPF－稍阻塞

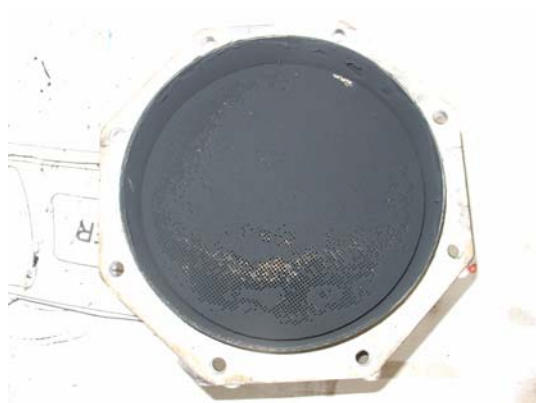
DPF－全阻塞

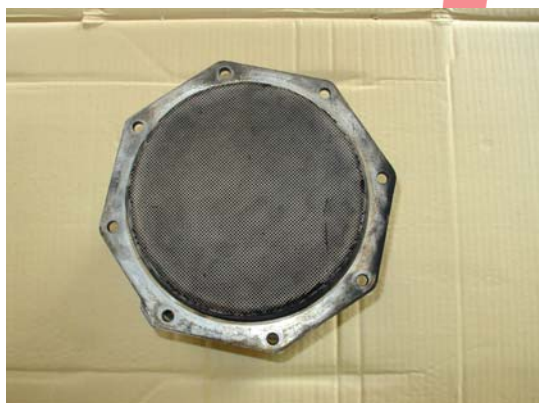
DPF 清潔完成後

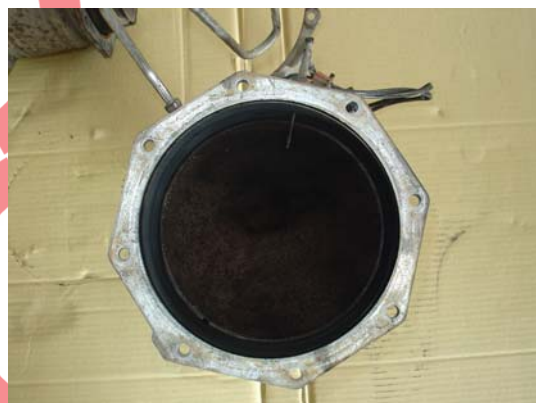
1 號廢氣溫度感測器及 DPF 前蜂巢結構

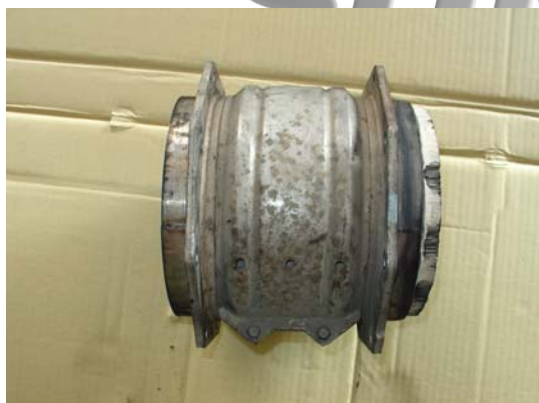
DPF 本體－已燒毀

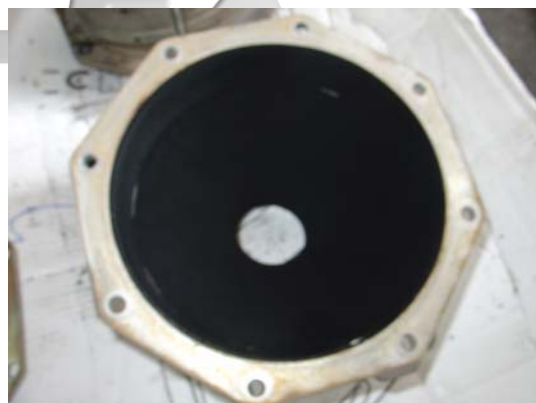
DPF－尾管

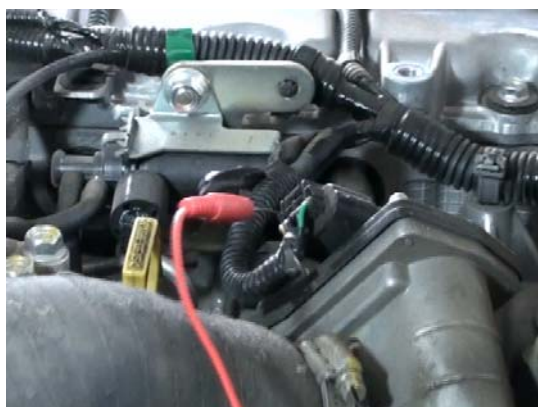
電錶正極針入 4 號腳黑色線

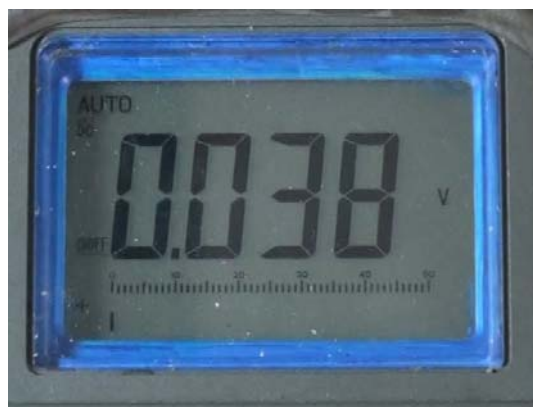
此腳是搭鐵線，故顯示 0.038V

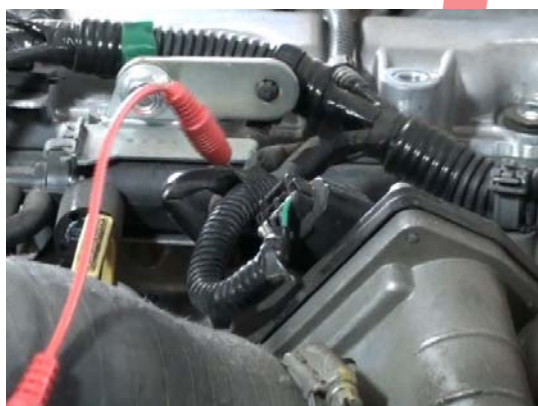
電錶正極針入 6 號腳黃黑色信號線

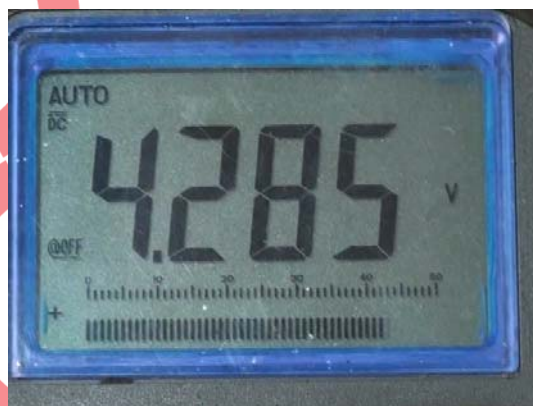
節氣門在閉合時為高電壓，打開時為低電壓

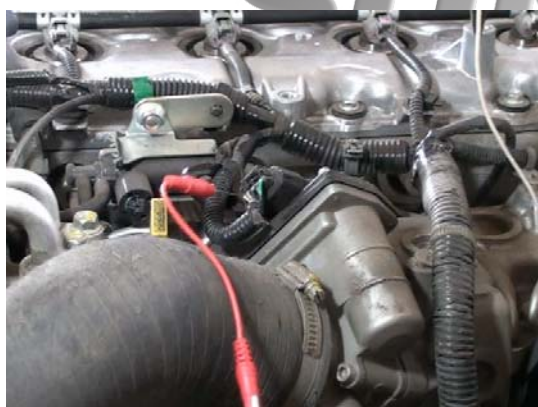
電錶正極針入 5 號腳白色線

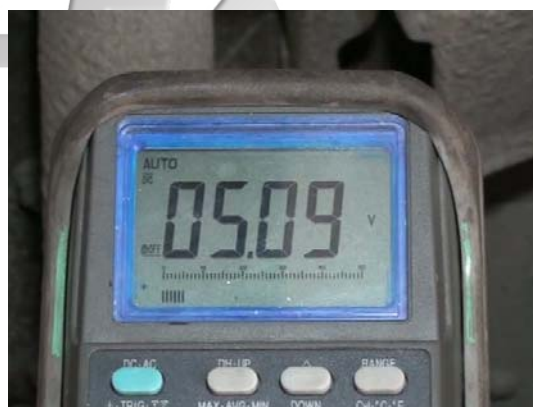
電錶顯示 5 伏特參考電壓

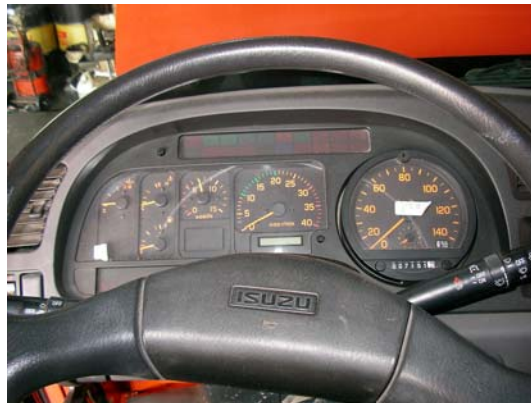
儀表板引擎故障警告燈

自診接頭（白色）

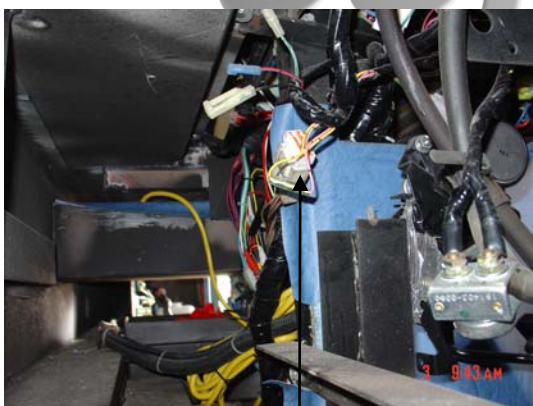
TECH II 專用機接頭
