福 斯

VOLKSWAGEN

VW2801

直 4 / DOHC / 16V

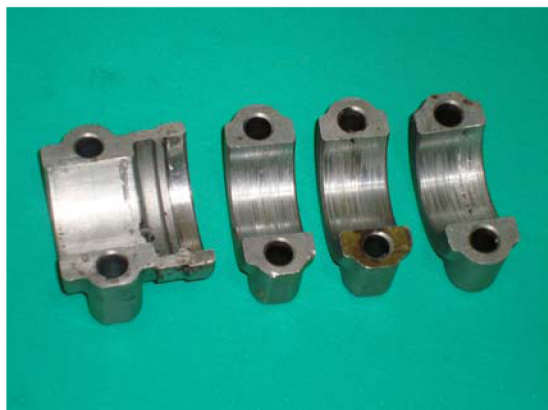
不良波司-油燒

- 有經驗的引擎組立技術人員，都有經歷過連桿大頭螺絲鎖緊問題：鎖太緊，引起正常波司間隙變得太緊；鎖不到正常磅數緊度，連桿搖晃又感到太鬆，甚至在心裡還懷疑是否會鬆脫出怪手？技工們都知道：波司裝入連桿後，雙頭都會稍許凸出，這就是使兩片波司互頂，向外擴張而固定在連桿波司座，連桿螺絲太鬆／太緊，都會影響波司間隙的大／小；間隙過小，較會潤滑不良而發熱甚而波司咬死，間隙太大，會影響機油壓力洩漏，更嚴重者發動後在急加速時還會發出怪聲；因此在設計引擎時，即算連桿螺絲要用多大支，鎖緊扭力要多少，那麼使用過又不想換新之舊品，就必須有經驗之經驗：連桿螺絲是 7mm 那麼，就 7mm 之經驗：連桿螺絲是 7mm 那麼，就 7mm 數值(例：25ft-lbs + 2 ft-lbs = 27ft-lbs) = 正規扭力數值(ft-lbs) + 3 ft-lbs；10mm = 正規扭力數值(ft-lbs) + 5 ft-lbs；12mm = 正規扭力數值(ft-lbs) + 10 個 ft-lbs 就足够了。
  - 關於曲軸大波司蓋，大致分成兩種形式：一種是各部波司之獨立蓋，另一種為整體式波司蓋。引擎若共有五部之獨立蓋，鎖緊方式還是與鎖緊整體式波司蓋相同；獨立蓋並不可單獨一次全上緊到規定磅數，因為只上緊單獨一部，其他四部的兩對角波司尚未頂緊，鬆緊度一定不會配合那已上緊的單部波司。鎖緊整體式波司蓋，則與鎖緊汽缸蓋螺絲相同，是依照由中央向四角以對角鎖緊鎖緊方式，分成三段慢慢上緊方式，才能平均迫緊各波司以達鬆緊度之密合。

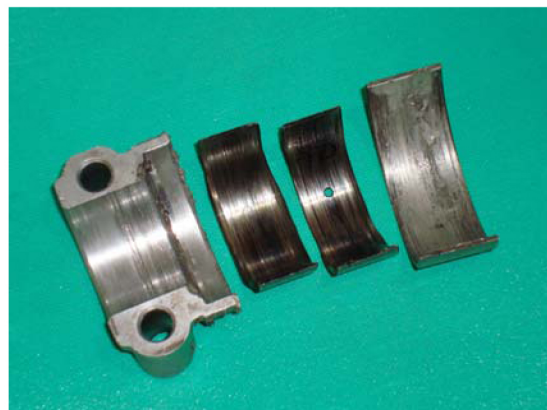
不良波司-乾燒

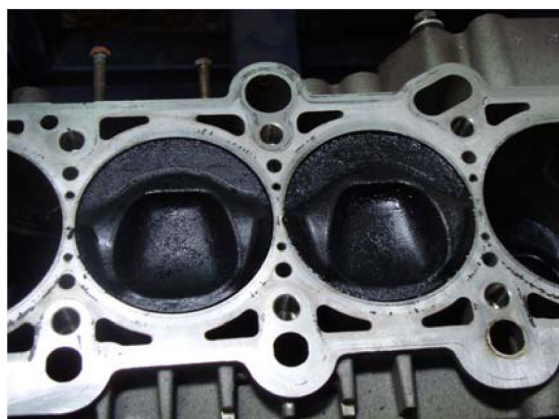
活塞此邊比平面低

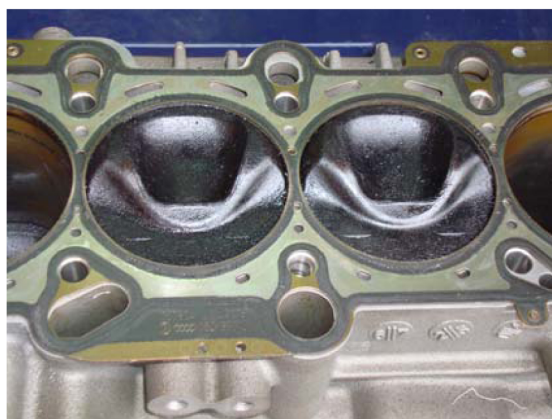
活塞此邊比平面平

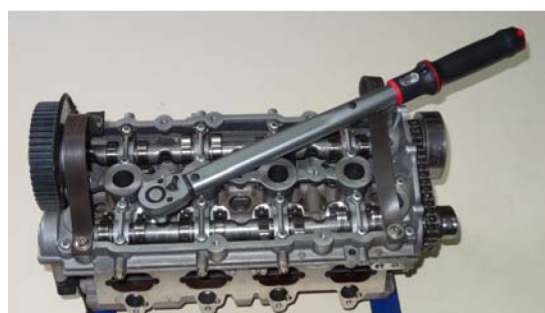
注意：扭力扳手之錶值單位是 Nm 或 lbs-Foot

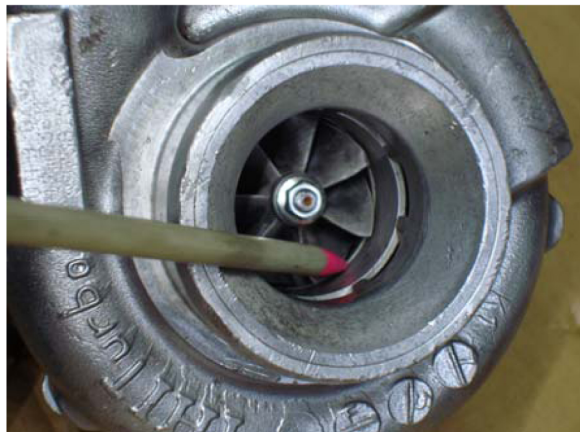
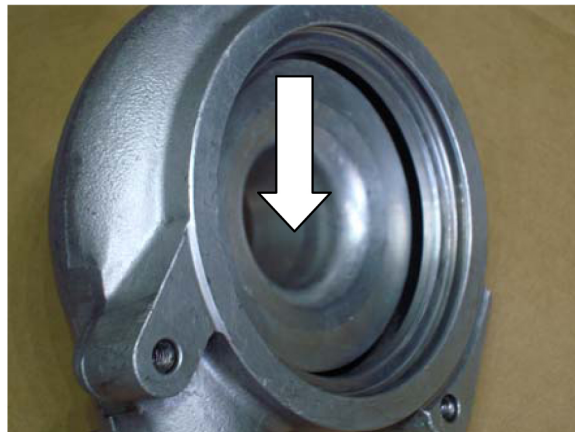
箭頭指處 絲不可磨擦刮到 檢若不可變形碰觸。

- ① 軸心與銅套已磨損，以致
- ② 油門加速時出現（咻咻）

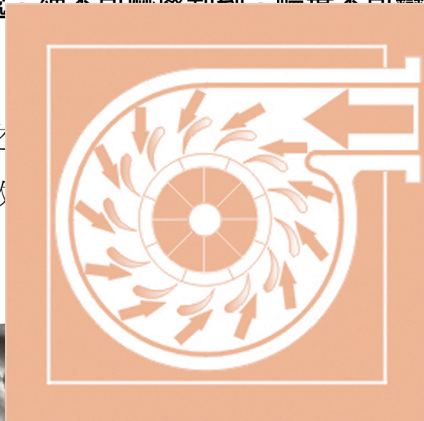
夾住中心螺絲做上／下及前／後搖晃，測出間隙是否過大：輪葉是否碰觸外殼。

- ③ 軸心與銅套已磨損，以致輪葉與外殼相互磨擦。
- ④ 油門加速時出現（咻咻）尖銳雜音。

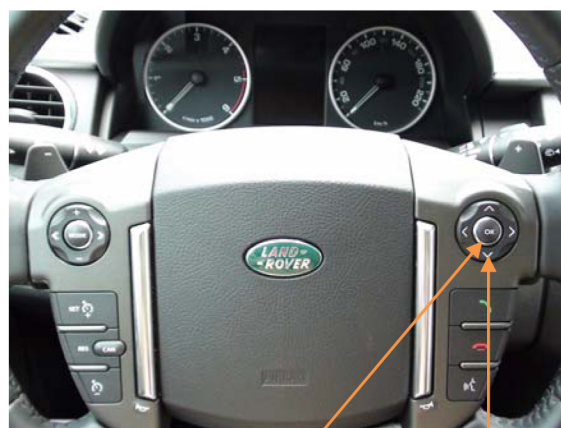
OK 鈕 向下鈕

○ 啓閉開關按至 ON，一直按放方向盤右方多  
功鍵 “OK”，一直到叫出 “主菜單”。

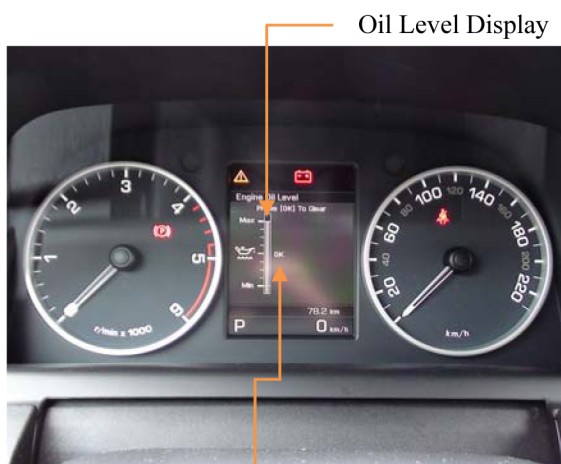
電腦機油尺顯示 OK

Engine Oil Level OK : 機油量
