DPF 黑煙過濾器及再生

## (2) 再生模式

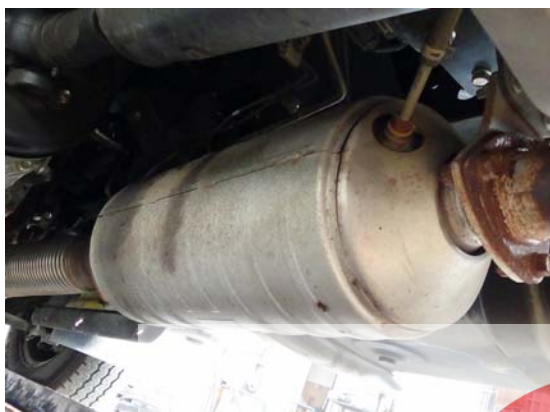
DPF 黑煙過濾器：正常壽命 30 萬公里

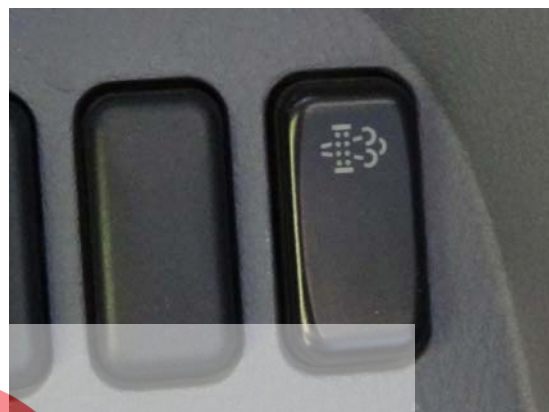
DPF 清潔開關

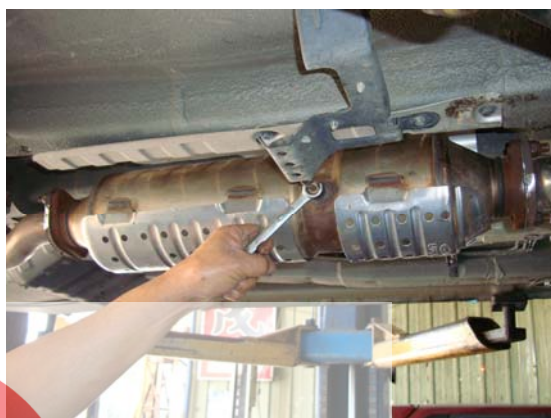
① 拆 2 號溫度感測器

- ▷ 更換整個 DPF 非常昂貴（5~12 萬），容易引起糾紛，以實車 DPF 清洗之秘技，將此公開分享。
- 先拆開所有 DPF 及前後附屬之電子元件：  
DPF 之前、後廢氣溫度感測器（或 1/2 號廢氣溫度感測器）、加溫式線性含氧感測器；  
拆開 DPF 差壓感測器真空軟管與鋼管連接並封住真空管口。
- 依序先從長真空管口 → 2 號排溫感測器孔 → 短真空管口噴入泡沫式除碳劑。
- 浸泡 20 分鐘後，發動引擎；提速 1500 至 2000RPM，再從 2 號排溫感測器孔繼續噴入藥劑，利用排氣壓力使藥劑直接撞擊積碳，以達到清除動作。
- 清洗 DPF 後，先清除故障碼，再開個 5、6 公里，來排除排氣管內之水份及殘餘藥劑。
- 清積碳之藥劑，不可噴到人身造成傷害，不可使用強腐蝕性、強酸鹼、使用時不可產生爆震現象，這些都是要注意事項。
- 接回全部感測器及真空管，消除故障碼。進行 40KMH 路試，檢查故障警告燈熄燈。
- ▷ 以現代 SUV DPF 示範，管路位置稍異。

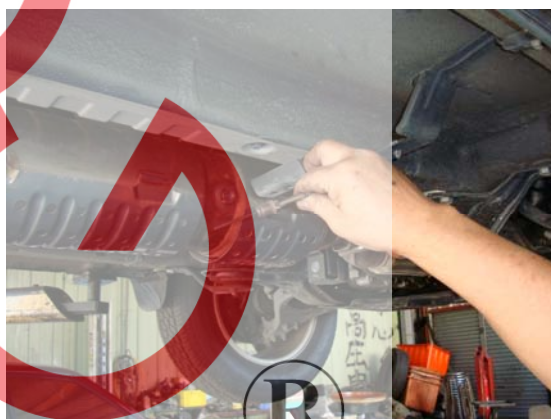
② 取出 2 號溫度感測器

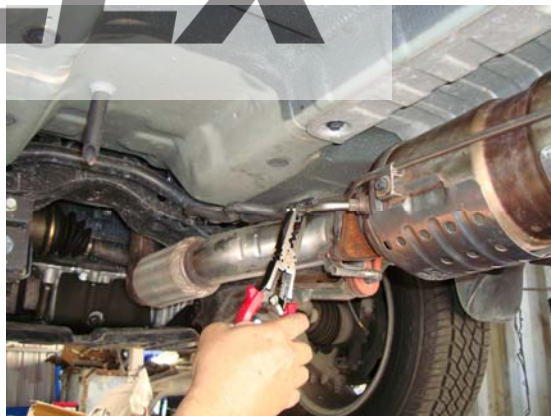
③ 拆前差壓管

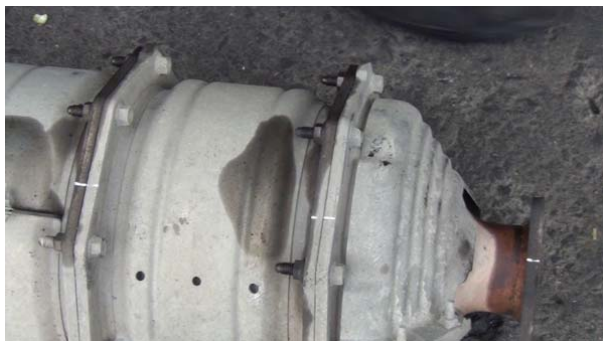
① 在 DPD 外殼本體做上記號

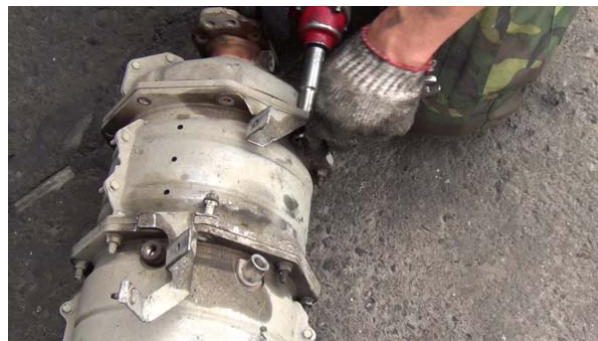
② 拆開接合固定螺絲

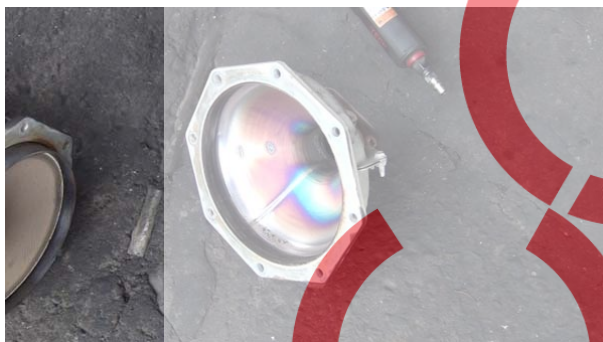
③ 移出前觸媒蓋

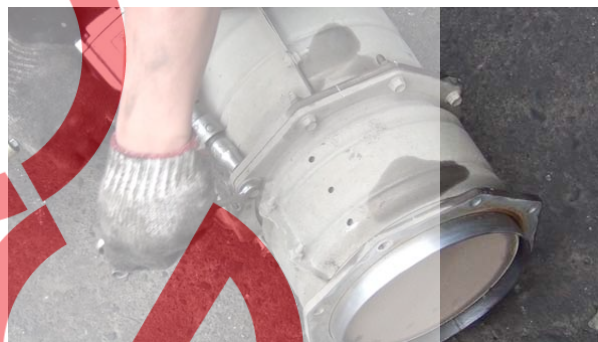
④ 再拆出第二層螺絲

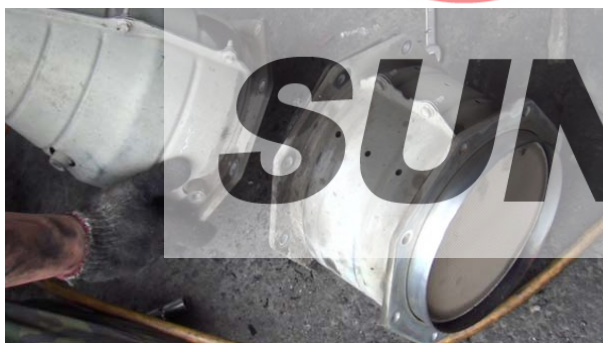
⑤ 移出後段 DPD

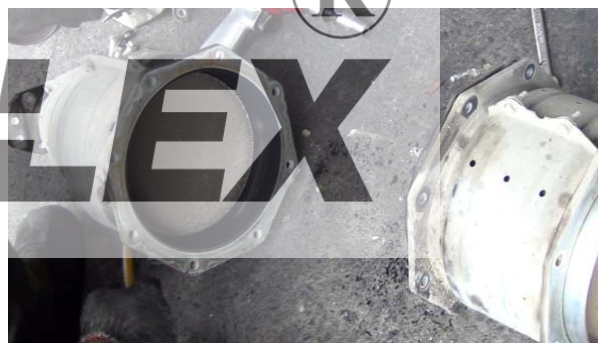
⑥ 後段 DPD

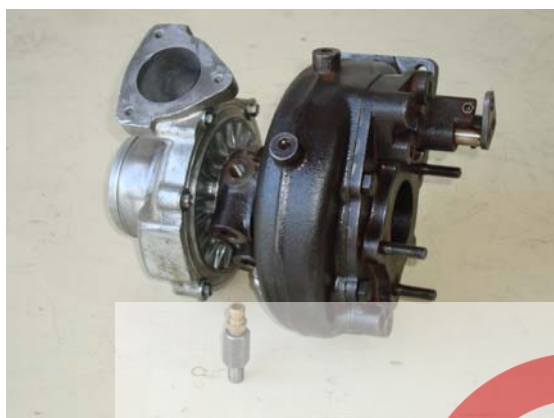
①：VGT 入油口及特工螺絲頭

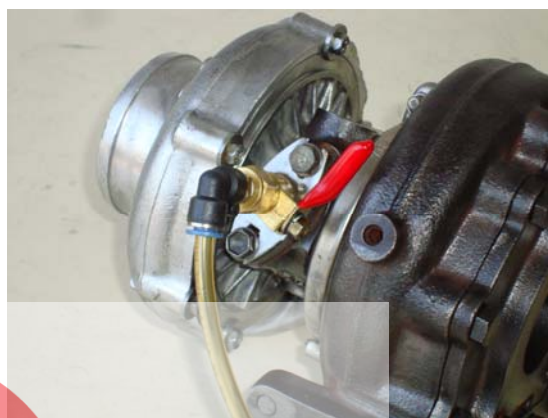
②：VGT 出油口及特工開關

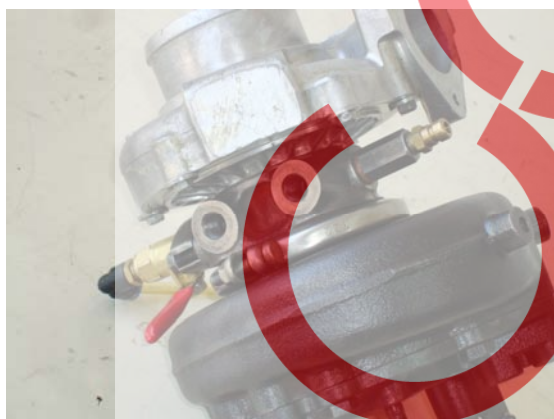
③：VGT 入出油鎖上特工

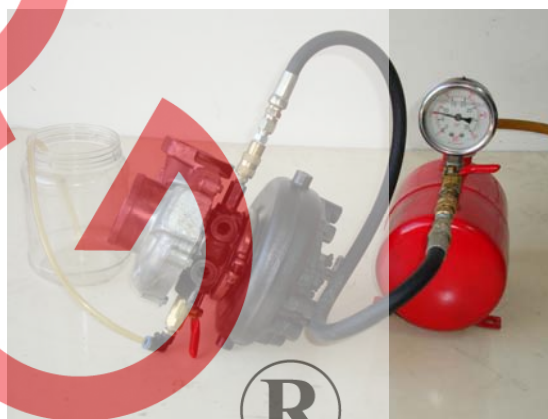
④：壓力罐特工全組

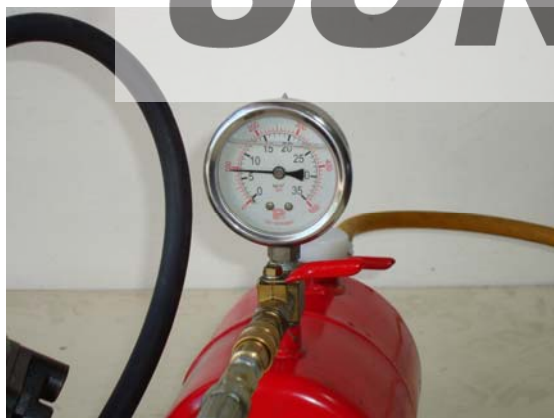
⑤：壓力罐氣壓應在  $6.5\text{kg}/\text{cm}^2$

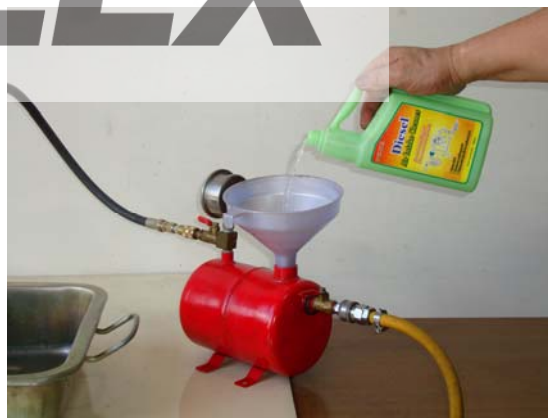
⑥：加入除碳劑

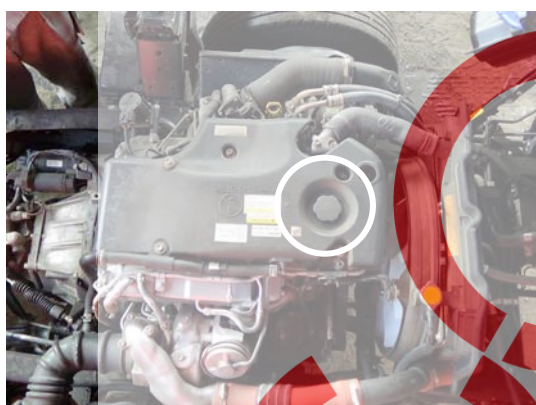
機油加油蓋

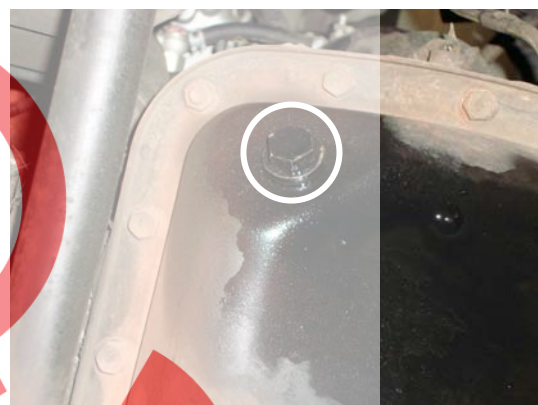
機油放油螺絲 (44Nm - 3.0D / 84Nm - 5.2D)

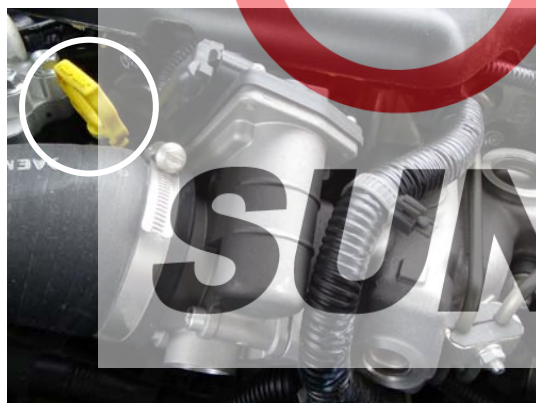
DPD 車新式三段機油尺

- DPD 之機油尺為三段式，最下面 MIN 為機油消耗之下限，中間 MAX 為補充/更換機油之上限，最上面 MAX 則為柴油/機油混合後之上限（因再生關係，柴油混入油底殼內，使行駛一段期間後機油反而增多）。
