原廠技術公報

2011 原廠技術公報

新電子故障排行榜STB

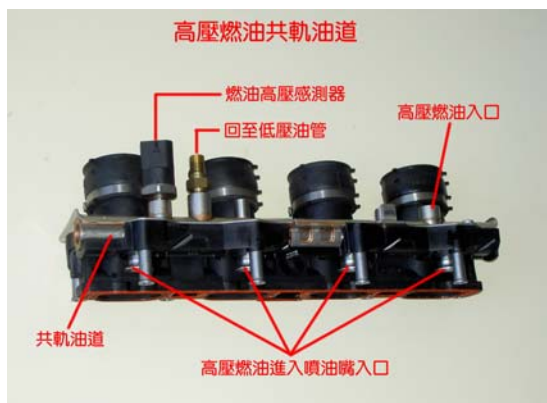
- 缸內直噴車輛，引擎愈來愈不好發動，加速時可以由引擎後端聽到“咔咔”噪音且無法加速，偶爾有類似金屬敲缸之異音，但叫不出故障碼。
- 根據統計由高壓油泵、噴油嘴及進氣歧管積碳、燃燒室積碳引起較多。

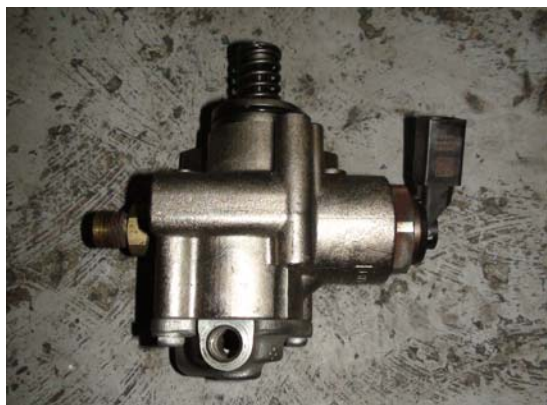
- 由燃油高壓感測器，量測油壓，量測油壓，正常需為 40~120 巴，但加速時壓力明顯不足且洩壓很快（熄火後）。

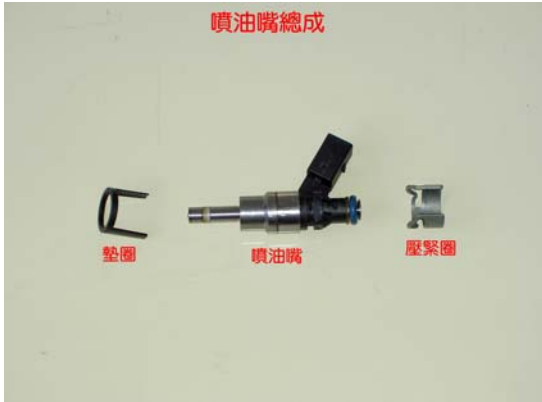
- 噴油嘴之總成有三種零件，左為壓緊套圈、中間的是噴油嘴、右為塑膠墊圈，壓緊套圈裝在線頭處，塑膠墊圈裝在噴油嘴底座，兩邊應扣在凹槽上。
- 將噴油嘴接出二條測試線：電錶+、-極隨意接上1、2號腳，使用(Ω)檔位，1、2腳電錶顯示正常為1.27Ω。
- 將電錶檔位改為(A)電流檔，並將紅探針換插入電流孔，電瓶置於電錶後方，將電瓶+極線接到噴油嘴其中一線，將電錶紅探針接上另一線，電瓶-極觸擊電錶一極，電錶最初顯示正常約為7安培，觸擊時間愈短愈好，以免損壞噴油嘴。

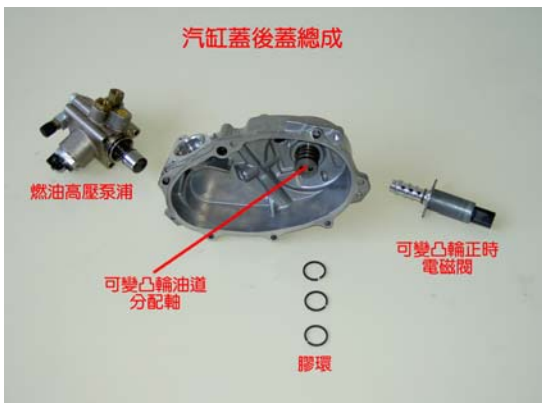
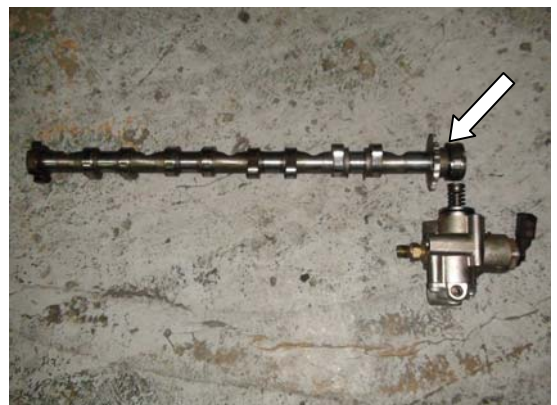
- 驅動凸輪已嚴重磨損。

- 由汽缸蓋後蓋拆出高壓油泵。
- 連同凸輪軸也拆下、更換。

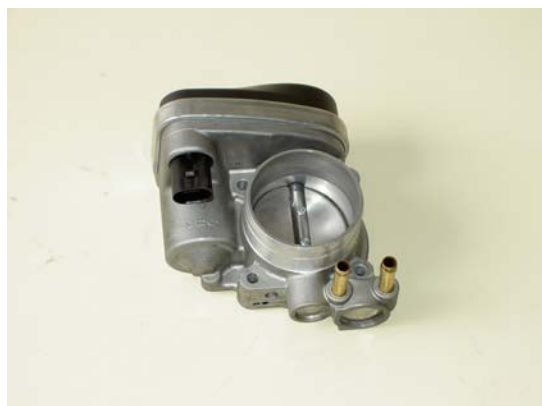
拆下電子節氣門總成量測

- 進行例行年度保養，清洗進氣系統及電子節氣門後，必須踩油門踏板才能起動，怠速不穩、加速無力，一再出現 01165 電子節氣門 J338 基本設定錯誤。
- 因清洗過電子節氣門，所以檢查節氣門喉口密封膠，並無洩漏，轉動軸心活動自如，拉索也調整適當，電線及接頭也正常，先將 ECM 歸零，但仍出現相同故障：ADP ERROR 匹配錯誤。
- 依據 MOTRONIC 3.8.2 量測電子節氣門 5 及 8 號腳（至 ECM # 75 及 74 腳）：
5 腳：開紅火 20 秒後 4.25V → 正常
8 腳：油門全關時 3.92V → 正常
- 拆開 J338 的外膠蓋，發現膠齒輪磨損、間隙變大，由各腳位量得之電阻值比對，5+7 腳的正常電阻值是 1,400~1,760 Ω 及全開之 700~1,000 Ω，但本車偏高很多。
- 由另一部正常車，量得節氣門全關的角度約 4°（規格值 7°），但故障車只剩 1°，所以即使電壓信號正常，閉角值太小，還是不能設定，以致怠速不穩。
- 因為電子節氣門的新件價格超過 1 萬多，只好試著將 0.2mm 的透明膠片塗上封膠後，貼在節氣門軸臂及阻檔塊之間（基本怠速設定點），再量測 5+7 腳電阻，下降至 1,349↔665 Ω，裝回外蓋並安裝至車上，查看 001 群組數據，節氣門開度上升至 4°，再次輸入 098 做基本設定後，APP OK 匹配成功，試車一段時間，車主非常滿意。
- 後來陸續在 96~06 年間 POLO~A6 車款發現，只要是 8 腳式電子節氣門都有相似徵兆及處理方式，以一部金龜車 2.0 為例，又進行相同修改，效果非常好。

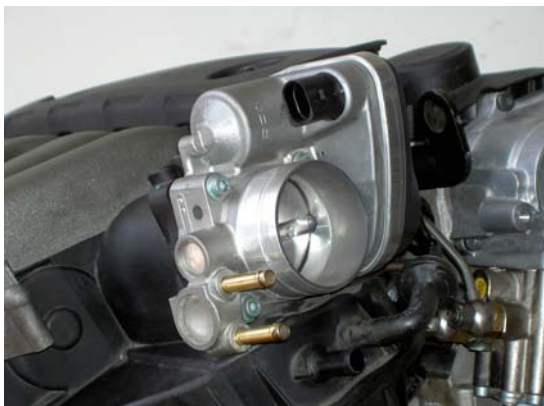
FSI 缸內直噴引擎 ETC—6 線式

- 怠速不穩、加速無力、叫出之故障碼皆與電子節氣門相關：

- 拆開 ETC 電插頭，根據上面鑄刻之 1~6 腳，由接頭處退開，再以原廠改良之不同長度電線取代原來蛇管內 6 條電線（通往 ECM），改良電線接觸及導通性後，解決問題。

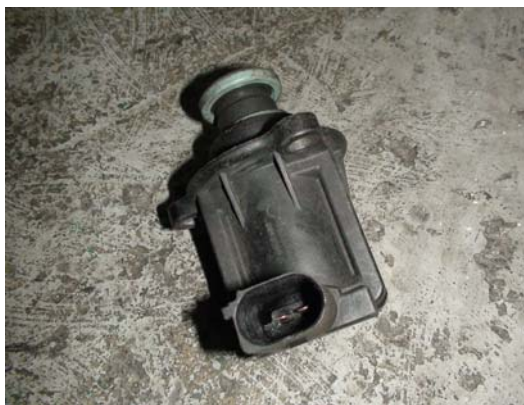
- 奧迪／VW／迅獅有許多掛有渦輪增壓機，加上FSI、TDI、CR-TDI等一律要求使用符合其VW 504／507之Low-SAPS機油，車主因不慎選用非專用機油或用除碳劑除碳，不久後，渦輪增壓機失去作用！

- 進氣洩壓電磁閥本體正常(渦輪增壓電磁閥+全電控式)

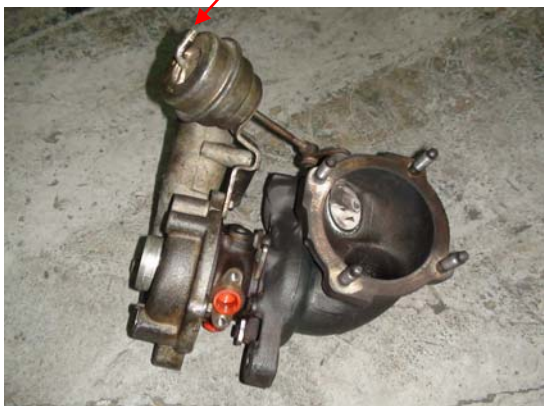
- 用手堵住真空口，壓入推桿，正常推桿不可移動，若移動即表示真空膜片已破。

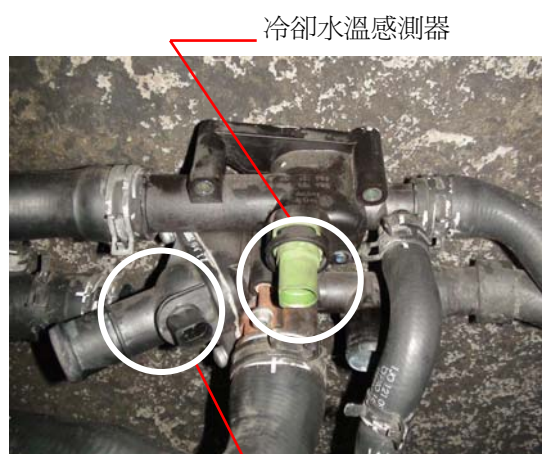
- ① 電子節溫器應用於電子冷卻控制系統，係由傳統的石臘熱脹式節溫器與一組電子加溫元件組成，推桿移動同時受水溫變化及加熱功能二者控制，讓引擎的冷卻系統溫度可以得到最佳化控制；電子節溫器如圖示。
- ② ECM 電腦盒依據參數地圖以 PWM 脈衝信號控制電阻器的加溫功能，利用 PWM 做更精密調節，冷卻系統能以更高溫領域（85~110℃）操作，對於燃燒效率及省油性皆有顯著改善。
- ③ 節溫器的大↔小碟閥用來控制冷卻系統的大↔小循環，兩碟閥間的彈簧以彈力關閉冷卻水道，因固定彈簧的腳座是環保塑膠製品，常年受到「高溫、高壓、化學性」侵蝕而衰退老化，導致破碎、斷裂，失去限制彈簧之固定腳座功能。

- ④ 電子水龜不受 ECM 的指令關閉水道，使冷卻水一直在大循環狀態，水溫表指示連續低水溫，而又叫不到相關故障碼。
- ⑤ 更換電子水龜後，必須使用專儀或泛用機重新設定。

電子水龜
寶拉或高爾夫水管座（含電子節溫器）一需一併更換

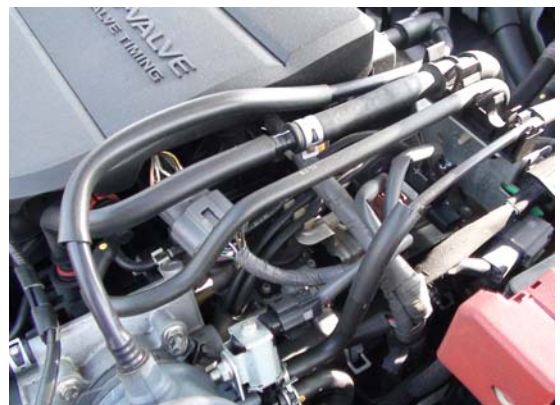
2.5L 真空管路

- 轉速在 1,900～2,100 左右，車速 <30KM/H 時，爬坡即產生爆震、車速再也上不去，入廠後將故障碼消除，不再叫出爆震感測器故障碼，但還是會亮燈，又出現相同 DTC，徹底清除積碳也無成效。
- 拔開 VIS 可變進氣系統控制電磁閥電插頭後，噪音消失且加速亦正常。檢查 VIS 電磁閥的兩條真空管“被對調反接”，以致閥門反向操作過度磨損內壁而造成，更換整組進氣歧管才解決問題。
- ▷ 可變進氣渦流電磁閥 VTCS 的兩條真空管路亦有誤接案例。
- ▷ 可變進氣渦流瓣狀閥作動器連接至進氣歧管內側之推桿真空洩漏，怠速中有如吹口哨之異音，需更換整組進氣歧管。

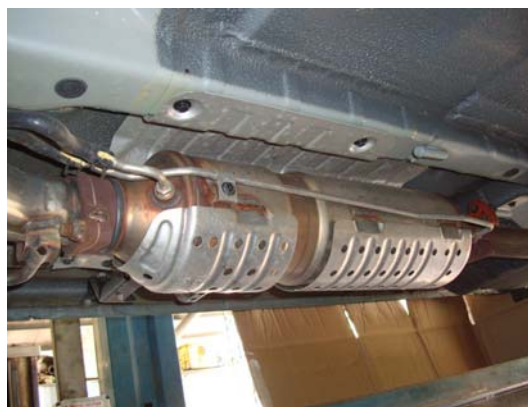
- 車子起動困難，叫出故障碼：
 - P0069 增壓壓力感測器及電路電壓超出範圍、性能不佳
 - P0101 空氣流量感測器信號超出範圍、性能不佳
 - P2238 加溫式線性含氧感測器泵送電流電路電壓太低
 但查修相關元件及電路皆正常，引擎越來越無力。
- 因為中間冷卻器到進氣歧管之間的進氣軟管夾鬆脫，造成進氣洩漏，進氣量不足 → 空燃比過濃 → 排氣溫度上升 → 黑煙過濾器黑碳太過量累積所引起，加強進氣軟管束緊力並清除黑煙過濾器黑灰後恢復正常。

這是碳微粒過濾器 DPF 總成

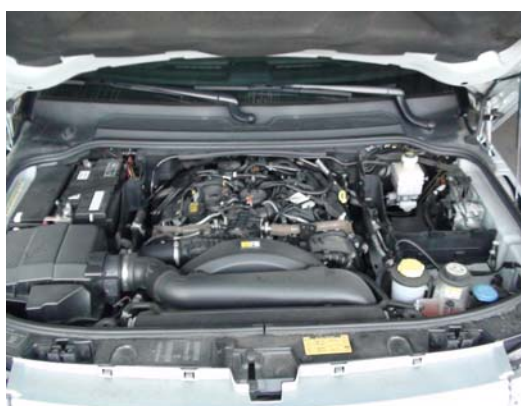
測試結果可知：車內的中控系統、控制模組及線路完全正常，很可能只是第一個遙控鑰匙與車上的控制模組及防盜控制系統失去連線溝通，以致無法作用，通常是遙控鑰匙電池沒電才會失去通訊信號，但 05 年後路華的第 4 代遙控鑰匙，沒有電池，不必更換，是否因為電瓶沒電、跨接起動使其同步化信號混亂？但查詢路華所有原廠資料及專用儀器，完全沒有提到同步化的方式，只好土法測試，結果失效的遙控鑰匙皆可正常作用且起動正常。

電瓶跨接起動後，遙控器失效

- 接著對另一個失效遙控鑰匙進行相同初始化程序，但過程中勿將點火開關轉 ON，否則無效，即在初始化備機模式時，進行按鈕同步化即可。

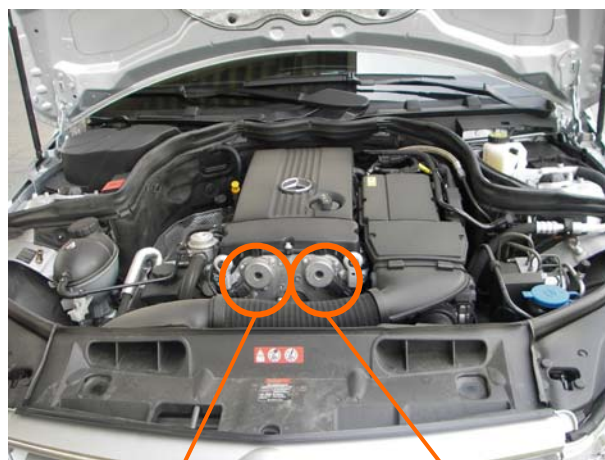
- C180K / C200K / CLK200K / C230K / E200K 西門子 SIML4 (L4 缸 271 引擎)
機械增壓：引擎故障警告燈亮起，先叫出加熱式含氧感測器，更換後，又回廠叫出噴油嘴，檢修後，再次回廠，又叫出不同故障碼，好像故障一直在遊走。
- 進氣可變氣門正時控制電磁閥、排氣可變氣門正時控制電磁閥漏機油，滲入電插頭及銅線內，沿著線束遊走，由最下端加熱式含氧感測器積滿油後，開始往上遊走，所以故障碼每次不同。
- 解決方式：更換電磁閥或加裝改良線組（改良線組：2711502733 數量 2），讓機油不會沿著引擎線組流到各元件。

排氣可變氣門正時控制電磁閥
(排氣凸輪調整器)

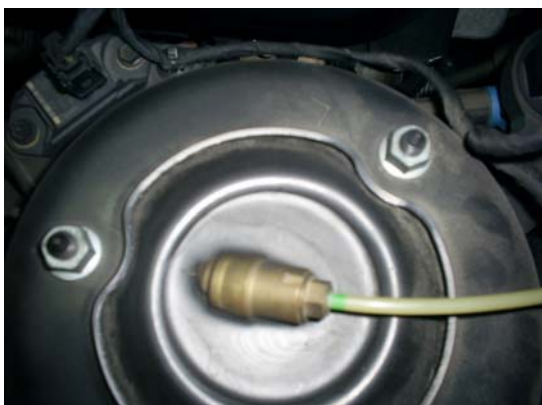
配備電子控制式氣壓懸吊系統 (AIRMATIC) 車輛，未設定頂車維修模式，逕將車輛頂高保養，會使電子懸吊系統一直接收控制電腦指令，持續升高車身，致使四支電子避震器損壞。

- ① 先將引擎蓋掀開，檢查避震器上座是否有龜裂。中間即為電子作動器之電插頭。
